PLANO DE CONTENÇÃO DA BIOTA: MEXILHÃO-DOURADO NAS ESTAÇÕES DE BOMBEAMENTO DOS EIXOS NORTE E LESTE

PROJETO DE INTEGRAÇÃO DO RIO SÃO FRANCISCO COM BACIAS HIDROGRÁFICAS DO NORDESTE SETENTRIONAL - PISF

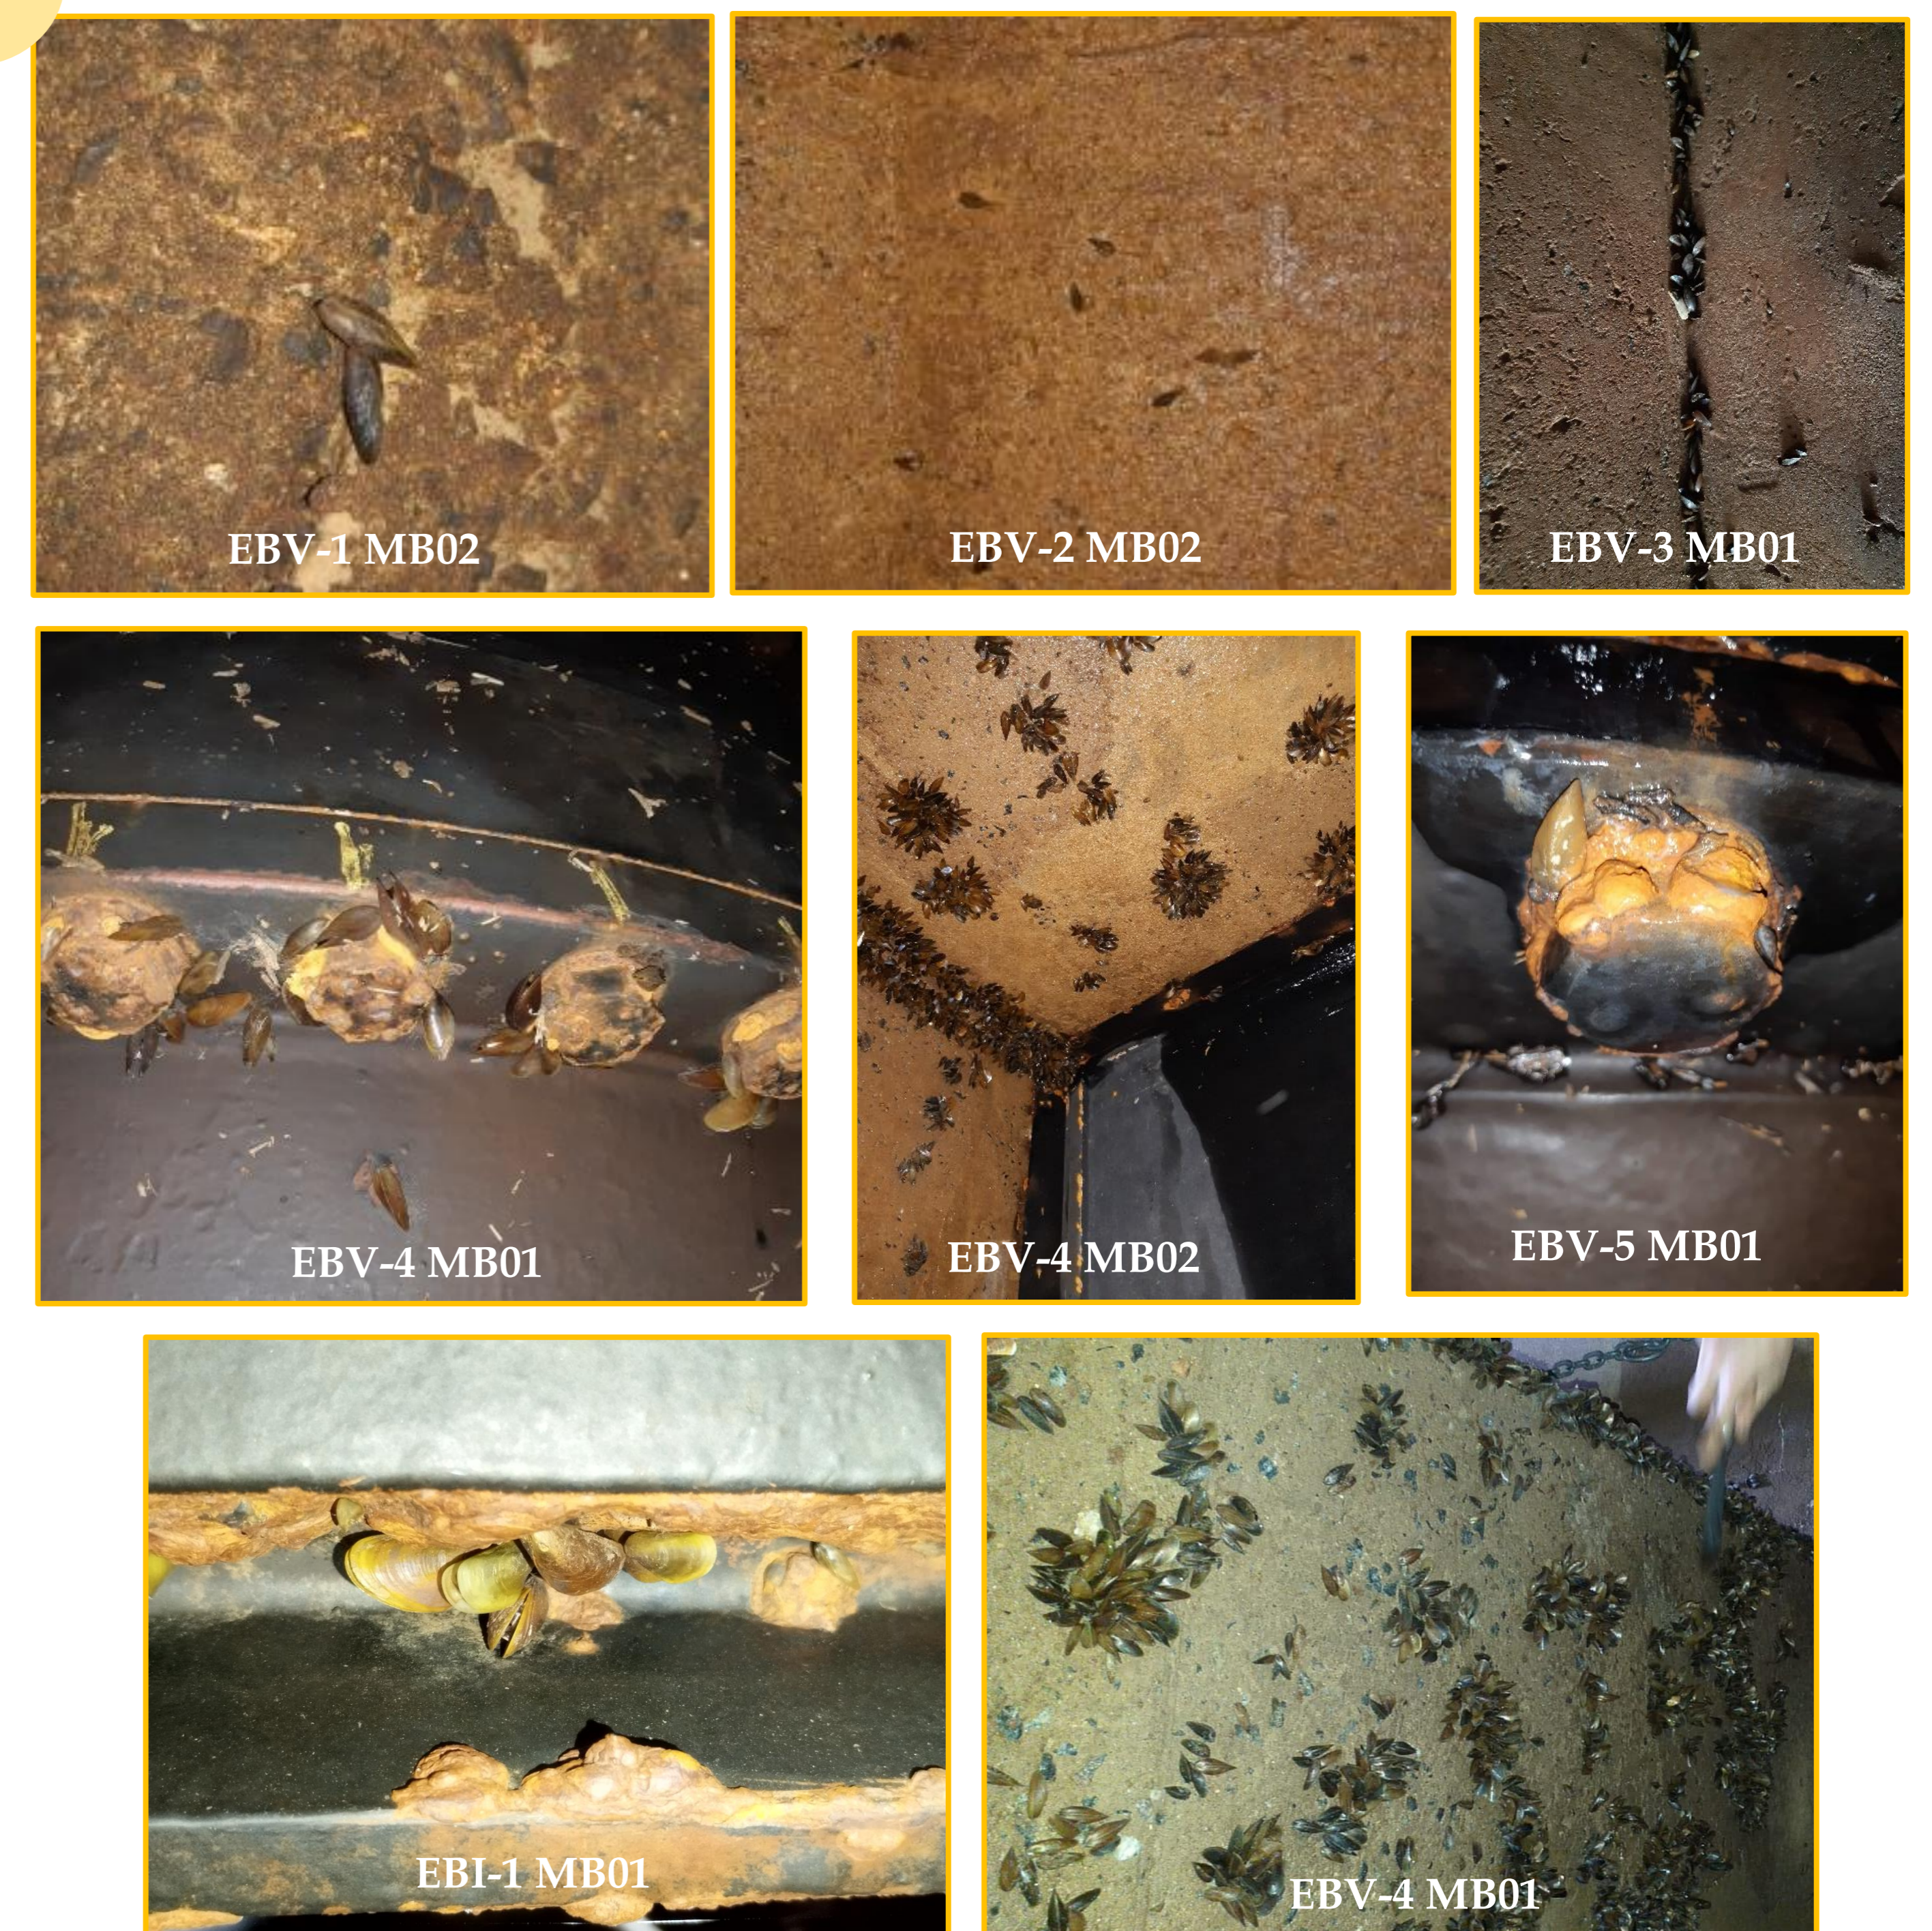
3. A coleta de informações a respeito da densidade da espécie invasora junto a cada casa de bomba inspecionada ocorreu da seguinte forma: coleta de espécimes por meio de delimitador quadrado de 10x10cm (3 réplicas) (A), com remoção dos indivíduos com auxílio de pincel e espátula (B), para avaliação dos indivíduos adultos e recrutas (<5mm). Em laboratório os espécimes foram contabilizados e o resultado expresso em indivíduos por metro quadrado.

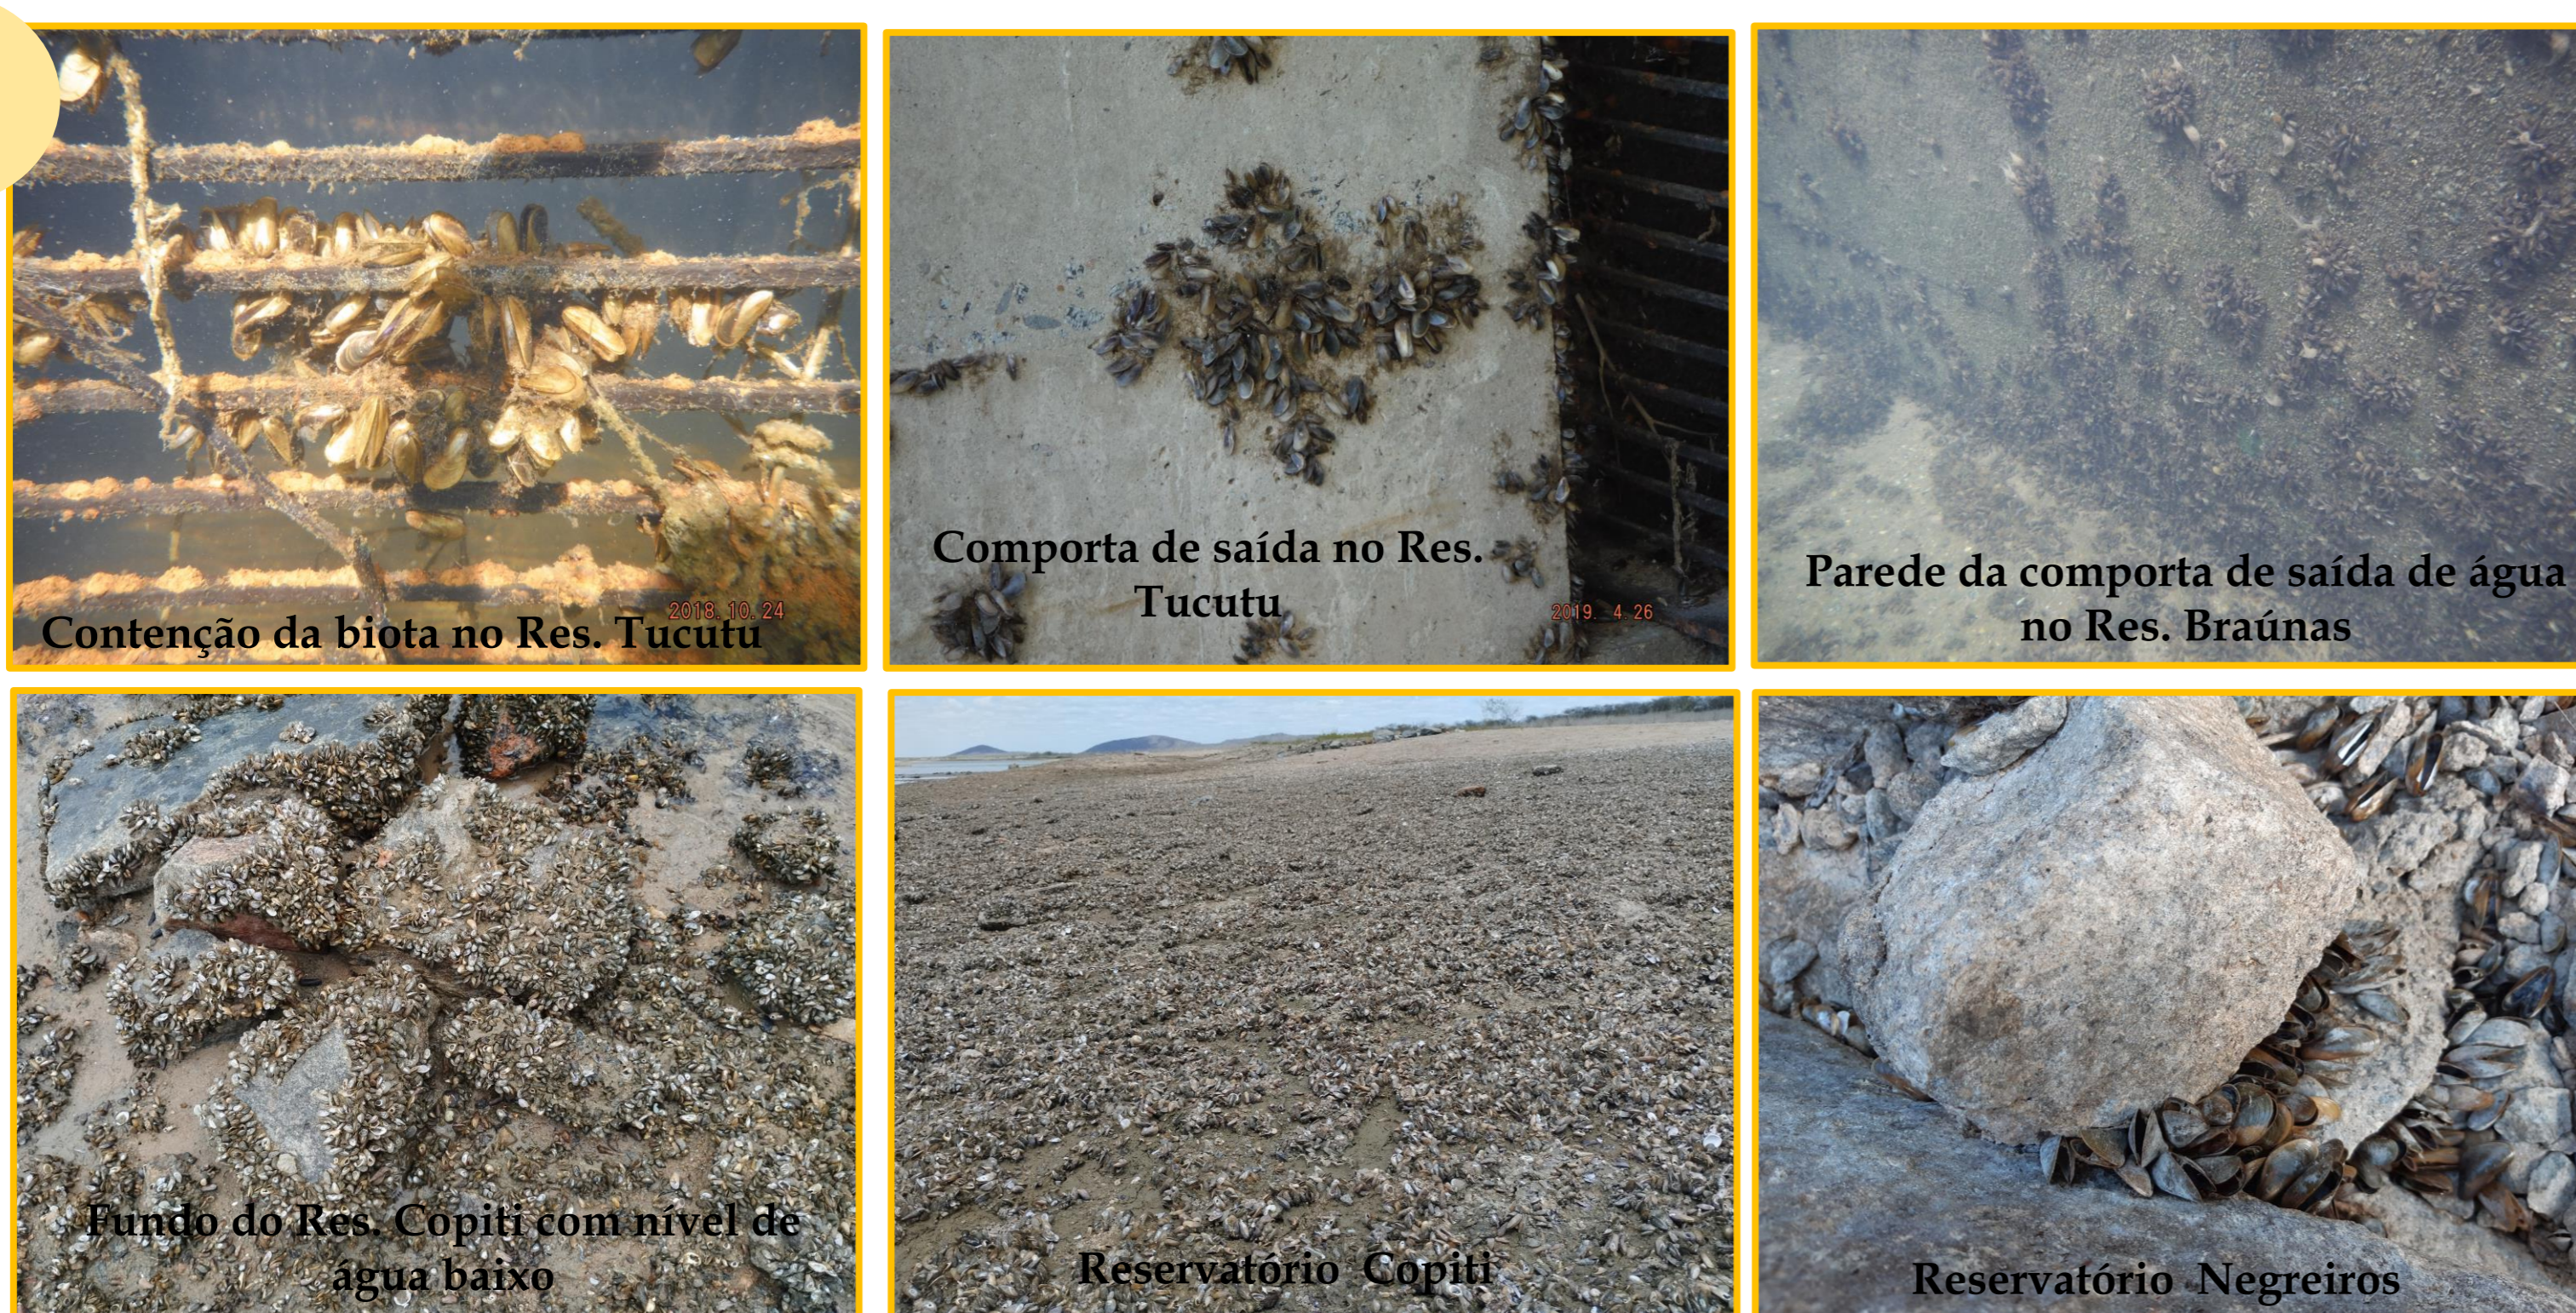
5. Por meio da coleta padronizada com base no delimitador quadrado, verificou-se em todas as Estações de Bombeamento vistoriadas a ocorrência de somente indivíduos adultos da invasora, ou seja, indivíduos menores de cinco milímetros não foram verificados (recrutas ou pós-larvas).

Salienta-se que as incrustações verificadas nesta amostra são de baixas densidades para ocasionar grandes problemas estruturais, uma vez que Mansur et al. (2003) registraram densidade de cerca de 62.000 ind.m⁻² após 2 anos do primeiro registro, coincidindo com os primeiros relatos de problemas de entupimentos causados pela invasora. Ainda que baixos os valores de densidade verificados, faz-se necessário o monitoramento preventivo quanto ao processo de colonização e incrustação da espécie invasora. Boltovskoy, Xu e Nakano (2015) verificaram que em diversas estruturas artificiais construídas em ambiente aquático (ETAs; Hidrelétricas; Canais de Transposição de Água, etc.), a formação de densas camadas de mexilhões (10cm de espessura), aumentaram significativamente a deterioração de materiais como concreto e ferro. Esta deterioração se dá por meio de uma camada fechada de mexilhões sobre a superfície, resultando em um ambiente anóxico sob a camada incrustante. Isto propicia o desenvolvimento de bactérias anaeróbicas cujo metabolismo produz ácido sulfúrico, altamente corrosivo, que acelera o apodrecimento e a corrosão do material base.
