PLANO DE CONTENÇÃO DA BIOTA: MEXILHÃO-DOURADO NAS ESTAÇÕES DE BOMBEAMENTO DOS EIXOS NORTE E LESTE

PROJETO DE INTEGRAÇÃO DO RIO SÃO FRANCISCO COM BACIAS HIDROGRÁFICAS DO NORDESTE SETENTRIONAL - PISF

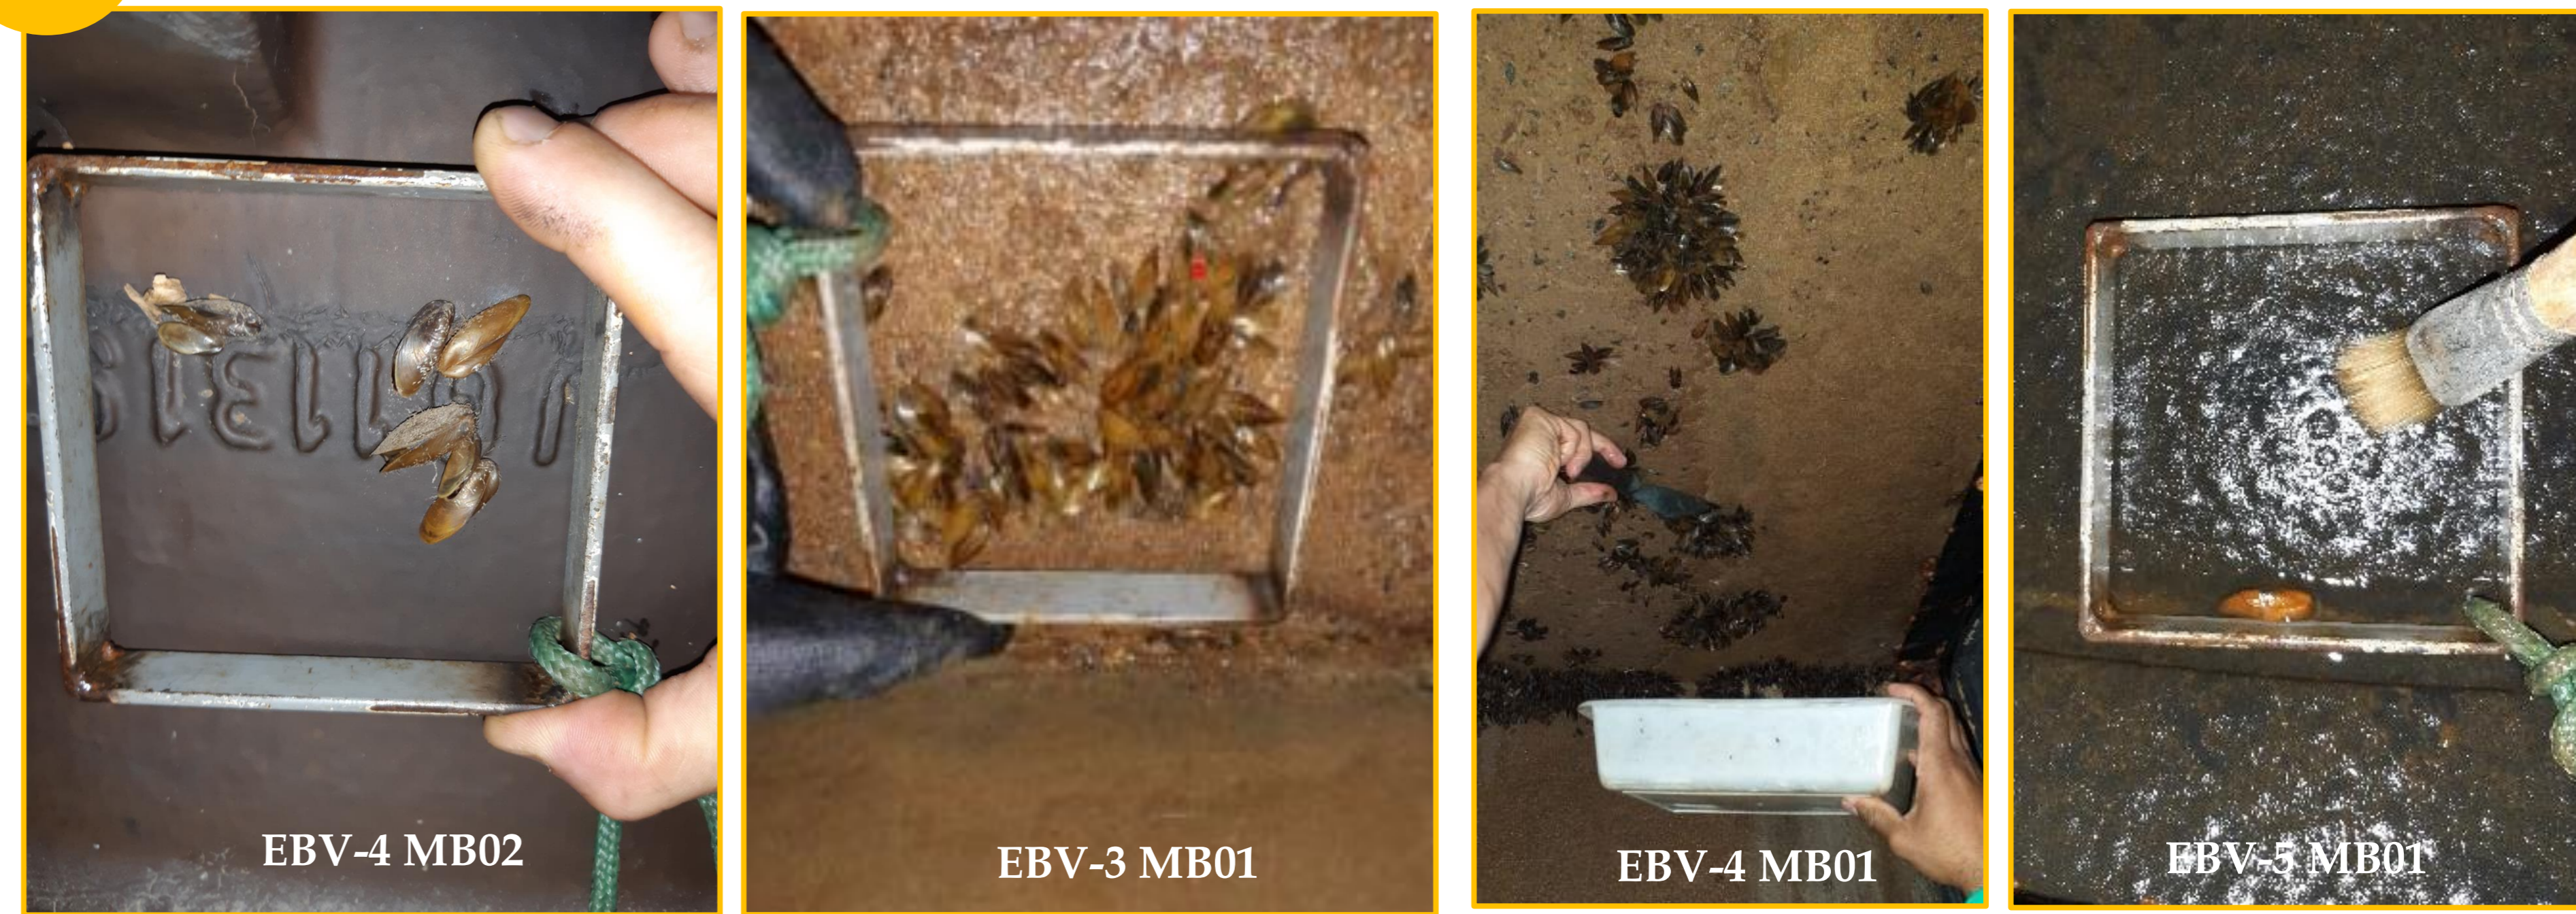
2. Foram realizadas vistorias técnicas em parte dos poços de sucção das Estações de Bombeamento dos Eixos Leste e Norte.

3. A coleta de informações a respeito da densidade da espécie invasora junto a cada casa de bomba inspecionada ocorreu da seguinte forma: coleta de espécimes por meio de delimitador quadrado de 10x10cm (3 réplicas) (A), com remoção dos indivíduos com auxílio de pincel e espátula (B), para avaliação dos indivíduos adultos e recrutas (<5mm). Em laboratório os espécimes foram contabilizados e o resultado expresso em indivíduos por metro quadrado.
